PROPERTY INSPECTION REPORT (INFORME de INSPECCIÓN de PROPIEDAD)

Roland Huettel, Professional Real Estate Inspector, TREC #4849

Roland Huettel, Certified 3rd Party Inspector for the State of Texas, TRCC #30892

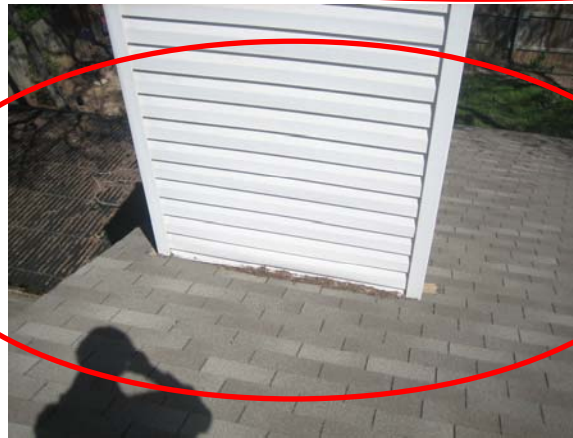
C. Roof Covering (If the roof is inaccessible, report the method used to inspect.)
Comments: [[Inspection Guidelines](#)]
(**C. Techo** (Si el techo es inaccesible, informar el método usado para inspeccionar.)
Comentarios: [[Directrices de Inspección](#)])
Main Roof Cover: [[Maintenance Guide](#)]
(*Techo Principal:* [[Guía Mantenimiento](#)])
> Note: the inspector walked the 2nd story roof cover for an adequate, close-up inspection.
(> Atención: [el inspector subió al techo arriba dos pisos](#) para una inspección adecuada.)
> Replacement layer of nailed 20 year-warranty asphalt shingles over solid plywood deck.
(> Reemplazo de tablillas de asfalto de 20 años-garantía sobre una cubierta de techo de madera.
>
> No chimney cricket flashing was installed at 5' wide chimney back. Client should consider keeping debris from accumulating behind chimney on a regular maintenance basis (to prevent roof run-off from backing up and causing a leak) or installing an adequately sized chimney cricket flashing.

"A cricket or saddle shall be installed on the ridge side of any chimney greater than 30 inches wide."
(Building Code Reference: IRC 2000, R905.2.8.3)

> Ningún “caballete de dos aguas” fue instalado arriba del chimenea de 5' anchura. El cliente quiere considerar manteniendo escombros de acumular detrás de chimenea en una base regular de la conservación (prevenir desempate de techo de retroceder y causar un escape) o instalando un “caballete de dos aguas”. “Deben instalarse caballetes planos o caballetes a dos aguas del lado superior en donde haya cualquier chimenea que tenga más de 30 pulgadas (762 mm) de ancho. Los revestimientos de los caballetes planos o caballetes a dos aguas deben ser láminas de metal o del mismo material de revestimiento del techo.”

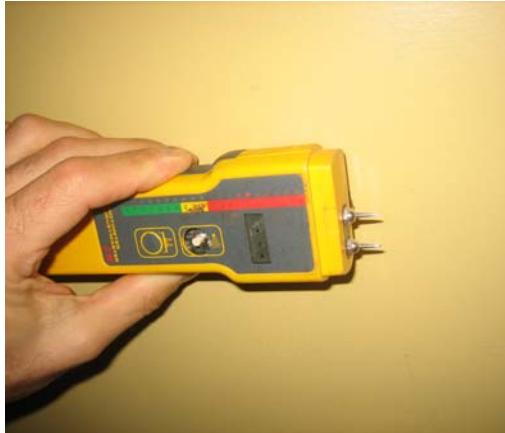
> Elevated moisture levels (>50%) were measured with moisture meter in electric resistance mode (non-destructive) below leaky cold-water shut-off valve to washer connection in laundry room. Client is advised to remove drywall to further investigate extent of any concealed moisture damage in wall cavity.

(> Niveles de la humedad > 50% fueron **medidos con metro de humedad** en el modo de la resistencia eléctrica (que no es destructivo) debajo de

válvula de agua fría a la conexión de la lavadora. El cliente es aconsejado a quitar una sección de tablero de yeso para investigar la extensión de daño ocultado de la humedad en la cavidad de pared.)
