Roland Huettel, Professional Real Estate Inspector, TREC #4849

Roland Huettel, Certified 3rd Party Inspector for the State of Texas, TRCC #30892

I. STRUCTURAL SYSTEMS (I. SISTEMAS ESTRUCTURALES)

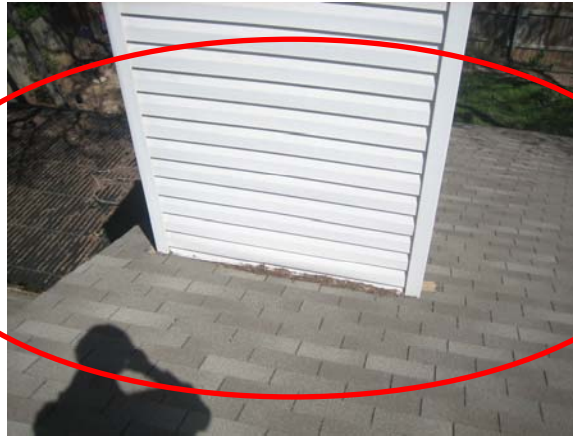
> No chimney cricket flashing was installed at 5' wide chimney back. Client should consider keeping debris from accumulating behind chimney on a regular maintenance basis (to prevent roof run-off from backing up and causing a leak) or installing an adequately sized chimney cricket flashing.

"A cricket or saddle shall be installed on the ridge side of any chimney greater than 30 inches wide."

(Building Code Reference: IRC 2000, R905.2.8.3)

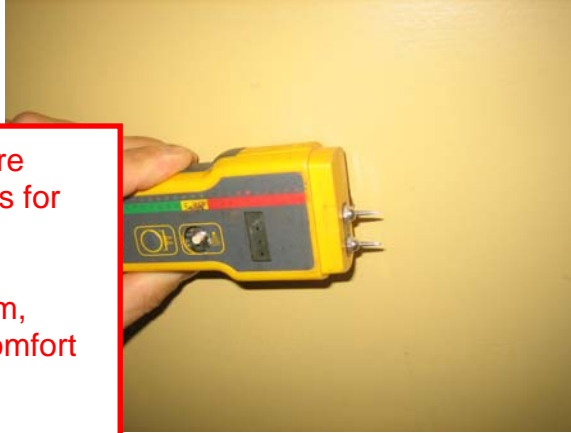
re levels (>50%) were measured with moisture meter in electric on-destructive) below leaky cold-water shut-off valve to washer dry room. Client is advised to remove drywall to further of any concealed moisture damage in wall cavity.

válvula de agua fría a la conexión de la lavadora. El cliente es aconsejado a quitar una sección de tablero de yeso para investigar la extensión de daño ocultado de la humedad en la cavidad de pared.)
